| GEOTEKNISK UNDERSÖKNING | | | |
| FALU KOMMUN | | | |
| Geoteknisk undersökning Kopparvägen, Hälsinggården 4:327 PLAN | | | |
| SKALA Varierande | NUMMER 100G02 | BET | |

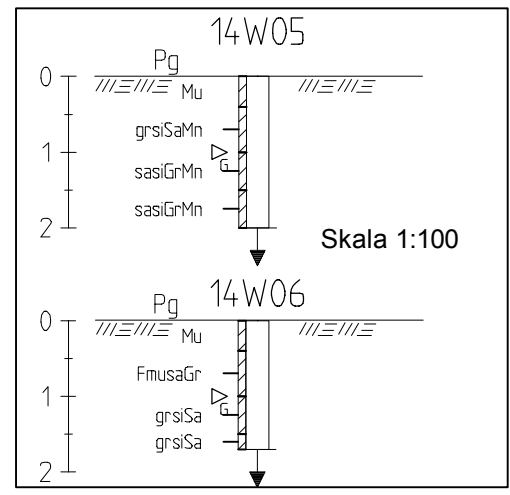
Bild på aktuell fastighet (2014-11-13)

Marken inom aktuell fastighet sluttar något mot sydöst och är delvis bevuxen med tall och enstaka björk. Inom fastighetsgränserna har avverkning och röjning utförts och stubbar har kvarlämnats. På marken förekom vid undersökningstillfället block som gjorde det svårframkomligt för grävmaskin.

Jorden består överst av ca 0-0,4 m vegetationsskikt av mulljord som underlagras av morän. Sten och block bedöms förekomma frekvent i moränen samt i markytan längs fastigheten.

Planerad provgrop på fastighetens norra del kunde inte genomföras på grund av att grävaren inte kom fram till följd av mycket block och sten i markytan.
